修士論文

弾性波法による輪荷重走行を受ける
鋼板接着補強 RC 床版の
せん断ひび割れ進展評価

首都大学東京大学院

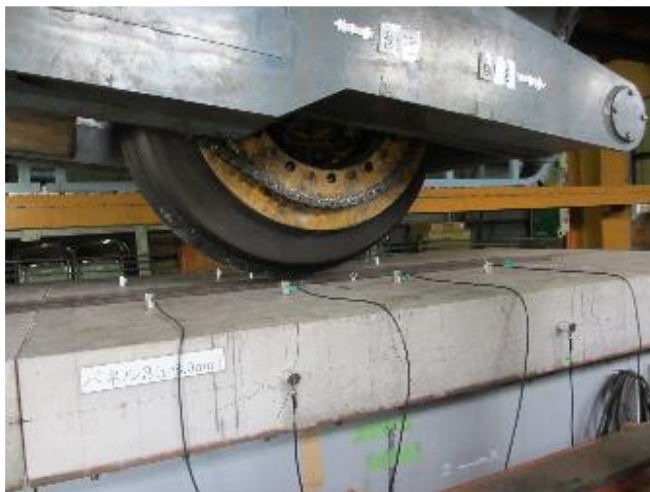
写真-2.1 輪荷重走行試験機(ゴムタイヤ式)

輪荷重走行試験方法は、実物大に近いスケールの床版供試体の上を、接地圧（載荷荷重）を制御しながら車輪を移動させる疲労試験方法である。写真-2.1 に輪荷重走行試験機の概観を示す。鉛直力が維持されたまま、連続的に床版を移動していくために、実交通下での輪荷重によって生じていると考えられるものと比較的近い応力状態が供試体に対して与えることが可能であると考えられる。特に、鉄筋コンクリート部材である、コンクリート床版では、疲労による劣化損傷の進行メカニズムがひび割れの発達と密接に関係していると考えられ、床版コンクリート各部における応力履歴の大きさのみならず、その方向やその変化などもより忠実に再現することが実橋の疲労現象の再現には必要と考えられる。そのため、輪荷重試験は定点載荷に比べて現象再現性の点ではより適当な方法と考えられる。写真-2.2 に、実橋の RC 床版のひび割れ性状と輪荷重走行を受ける RC 床版のひび割れ性状を示す。

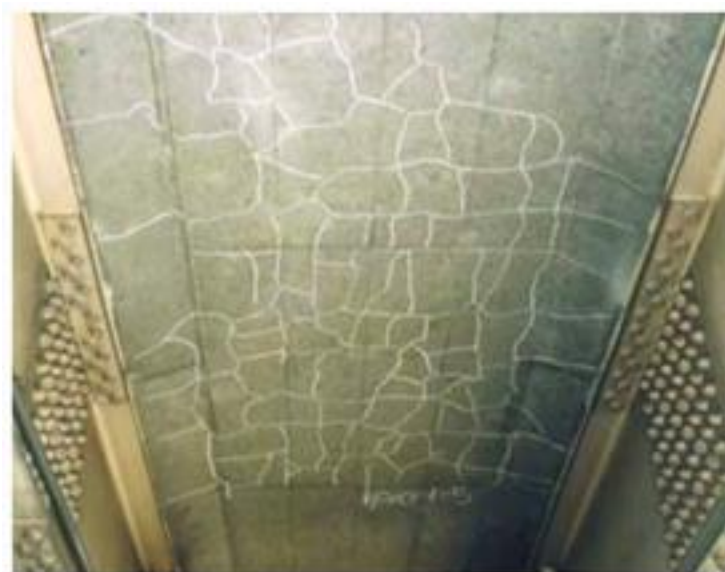
写真-2.2 実橋と輪荷重走行試験を受ける RC 床版のひび割れ性状 ⁶⁾

(a) 実橋の RC 床版のひび割れ性状

(b) 輪荷重走行試験を受ける RC 床版のひび割れ性状

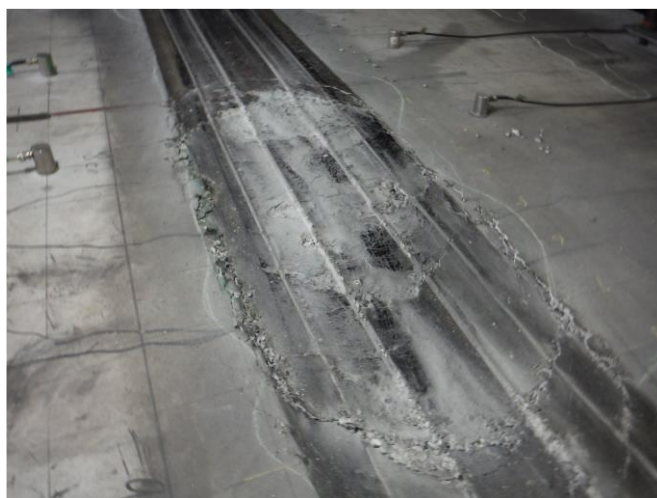
写真-3.2 床版上面の破壊状況

写真-3.2 に床版上面の破壊状況を示す。上面のコンクリートは骨材とセメント部分が分離し、土砂化しているのが確認された。写真-3.3 に破壊後の床版上面全体の状況を、写真-3.4 に破壊後の床版の切断面を示す。なお、写真-3.3 の四角の表示部分が床版上面の破壊位置である。破壊位置の橋軸直角方向の切断面であるA-A断面およびB-B断面に着目すると、押し抜きの原因となった床版上面の走行位置端部へ貫通しているせん断ひび割れと鋼板端部から発生しているせん断ひび割れが確認された。
